〈論文〉

世田谷の宮大工・原田家所蔵図面文書類 ならびに関連社寺建築について

The Documents Including Drawings the Harada Family
(Carpenters for the Shrine and Temple) Possessed and
the Construction of Shrines and Temples They Designed

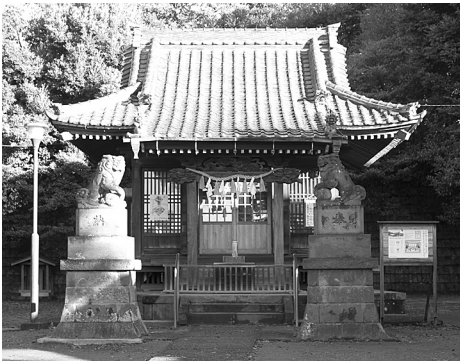
図2 宇佐神社拝殿 (平成27年8月撮影)

現存する社殿の建立年代は、聞き取りでは「大正7年」であった。拝殿の屋根は入母屋造り瓦葺きで向拝が半間付き、背後に切妻造り銅板葺きの本殿が続く(図2, 3)。

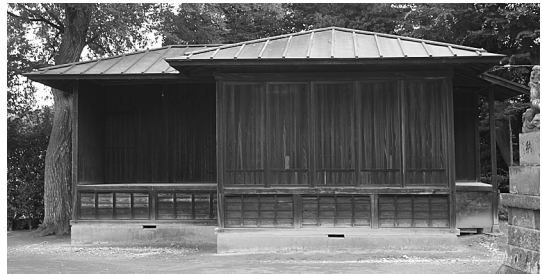
図6 宇佐神社神楽殿 (平成27年8月撮影)

神楽殿は、聞き取りでは「戦後建立され、昭和中期に修繕した」とのことであった。現状は梁間3間×桁行3間でその内部に「舞場」と「裏廊下」が配され*11、屋根は寄棟造り銅板瓦棒葺きである。舞場下手には梁間1間×桁行2間の「花道」と、その花道裏手に梁間1間半×桁行2間の「裏

廊下」が並びつき、屋根は寄棟造り銅板瓦棒葺きとなる。舞場上手には1間幅の「波師」が設けられ、舞場の屋根から同じ勾配で小庇がのびている。外壁は大壁仕上げの花道下手側以外は押縁下見板がつき、舞場部分には付長押が廻る。鴨居上には1間ごとに束が立ち、軒先は鼻隠しがつく(図6)。

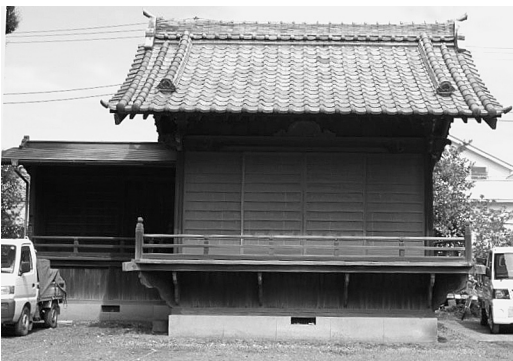
図 10 東玉川神社神楽殿 (平成 27 年 8 月撮影)

り瓦葺きで、裏手に銅板葺きの下屋がのびている。花道正面側には半間の小庇がかかる。舞場は正面側から両側面まで擬宝珠高欄の切り目縁がめぐり、右側面の縁には脇障子がつく(図10)。臺股、懸魚、横架材には絵様があり、梁上に大瓶束があり、虹梁がかかる。舞場の廻り縁下には、柱および束ごとと正面4か所、側面各3か所、隅各1か所、計12か所の持送板がある。内部は、楽屋の床面から260mm上がった部分に舞場の床面があり、さらに160mm上がって上段間の床板がある。舞場は格天井で、床の落し掛けには絵様があり、舞場内四周の柱上には舟肘木がのる。神楽殿内部はすべて床板張りである。床板は、楽屋のみ桁行方向に張られ、他は梁間方向に張られている。舞場の12枚の引き戸は、約10年前に取り替え、廊下裏手の土台ではシロアリ被害の部分に銅板覆いなどの補修を行っている。
