# 博物館建物・出雲大社神祇殿の温熱環境とCASBEE による建築物の総合環境性能評価に関する研究

The Thermal Temperature Environment of a Museum Building (Shinkoden at Izumo Grand Shrine) and the Evaluation of Building Environmental Efficiency by CASBEE

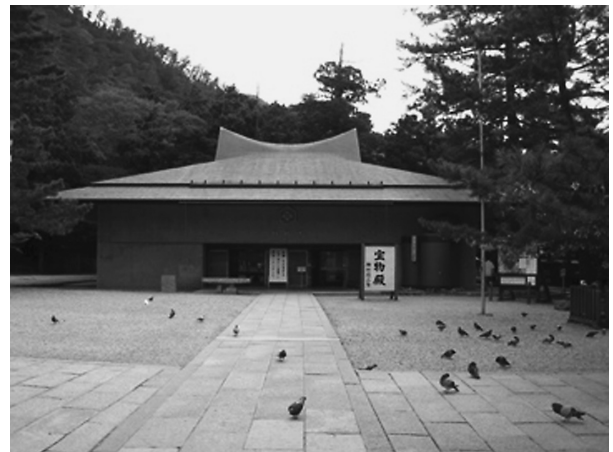
図2 博物館建物・出雲大社神祇殿の外観図

この博物館は図1配置図の右下側の隅（南東の隅）にある建物で外観を図2に、建物平面図を図3に示した。

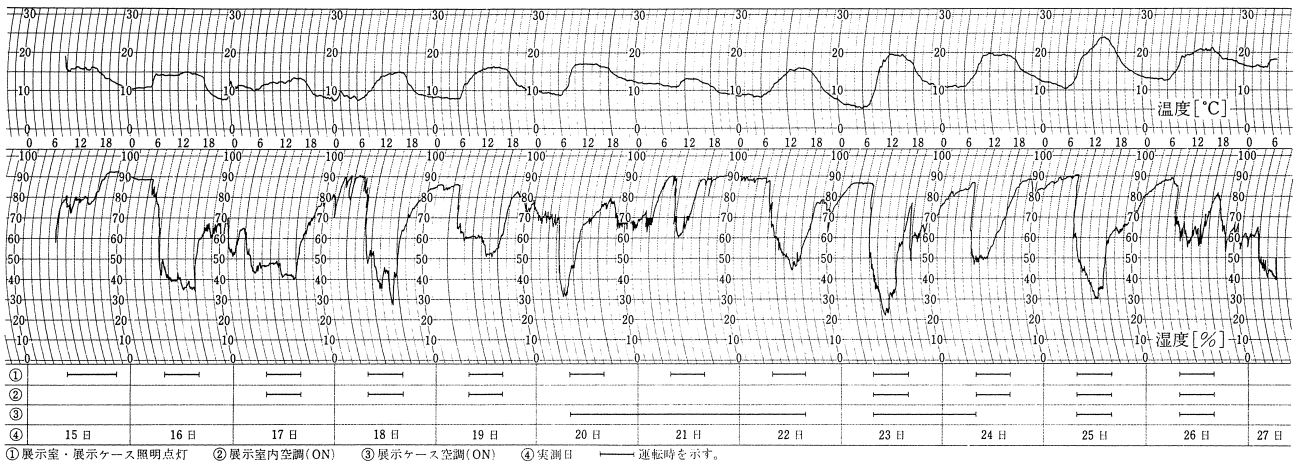
図9 外気温湿度 (1982年竣工時 (昭和57) 4月15日~27日)

展示ケース内の年間温湿度分布を実測した。図 11 は 28 年前に建物が竣工したとき、展示ケース内の各種条件を変えた室内の温湿度 (昭和 57 年 4 月 15 日～27 日) を示したもので、実測条件は、展示室・展示ケース内照明点灯、展示室内空調運転、展示ケース空調運転、実測日、毎日の運転時間等を変えて実測された (図 9, 10)。なお、設計時点での室内温湿度条件は、表 1 の通りである。

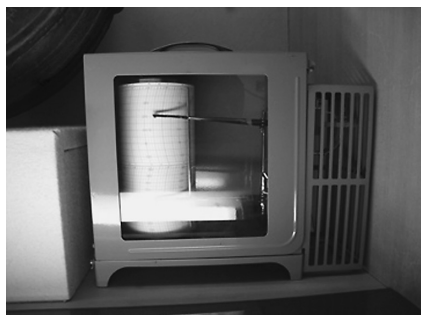
図13 1週間巻温湿度計

出雲大社では竣工後、展示ケース内の温湿度を毎日10時、12時、15時の3回目測によって実測してきた。実測の方法は、1週間巻温湿度計(図13)を運転状態にして置き、乾球温度・湿球温度の指針を目測する方法とした。
