平成29年度 博士論文

世田谷区における社寺建築の保存状況
ならびに関係宮大工の業績に関する研究

昭和女子大学大学院
生活機構研究科
生活機構学専攻
武藤 茉莉

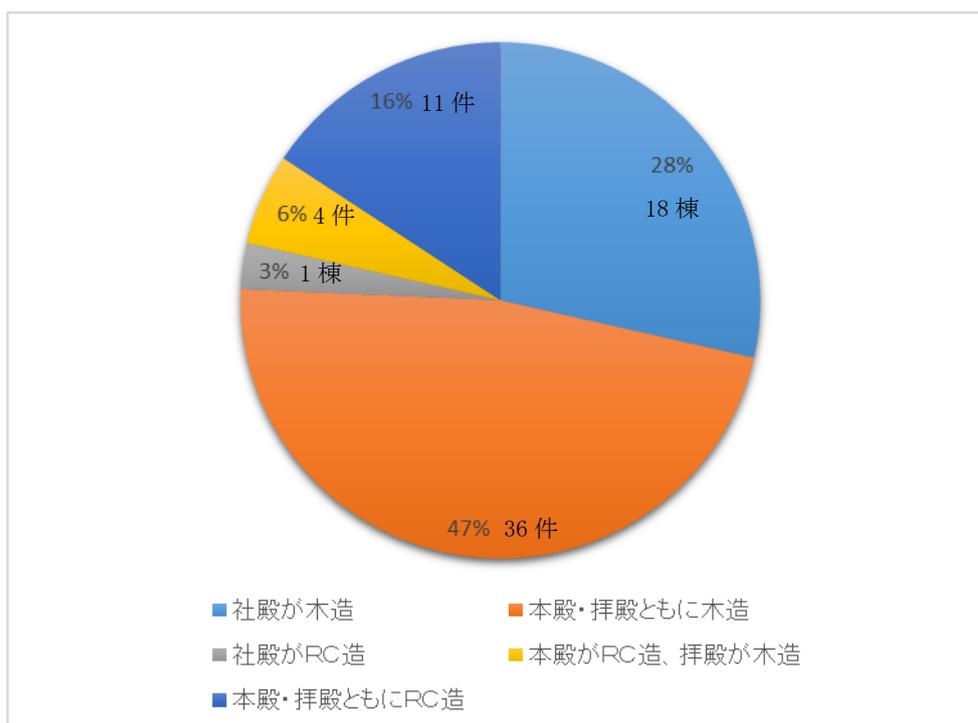
図 1 - 2 本殿・拝殿 構造材別割合

複合社殿では、本殿が木造であるのは54棟、RC造であるのは16棟であった。また、拝殿で木造は38棟、RC造が14棟確認された。組み合わせとしては、本殿・拝殿ともに木造が36件、本殿のみ木造で拝殿はRC造が該当なし、本殿がRC造で、拝殿は木造が4件、本殿・拝殿ともにRC造が11棟であった。

割合としては、本殿・拝殿ともに木造である神社が半数を超えている。一方、木造の本殿・拝殿が建て替えによりRC造に姿を変え、『世田谷区社寺史料』⁸⁾と大きく様変わりした社殿も確認された。

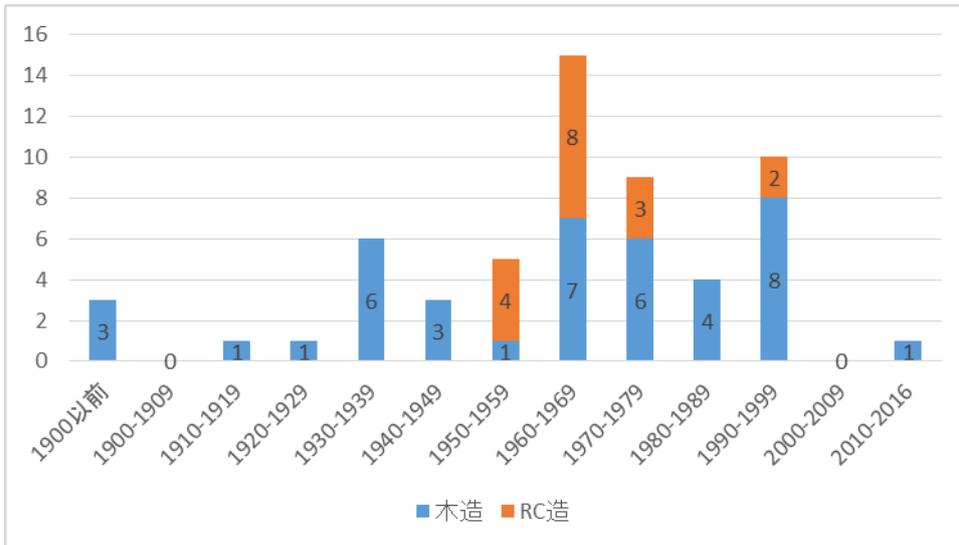
図1-3 本殿の建立年代と構造材

拝殿も本殿と同様に、昭和から平成にかけて建立されたものが多数を占める。建立年代を西暦で区切り、図を作成した（図 1 - 3、図 1 - 4）。図版内の数値は、構造材別の棟数を示している。本殿・拝殿ともに 1960 年代に建立されたものが一番多く、それぞれ 15 社、10 社となっている。

建立年代による構造材の内訳を見ると、RC 造のものは、本殿で 1950 年代から、拝殿で 1960 年代から見られるようになる。1960 年代には本殿・拝殿ともに RC 造の方が多くなるが、それ以降は木造と同じか、あるいは少ない傾向にあることが分かった。

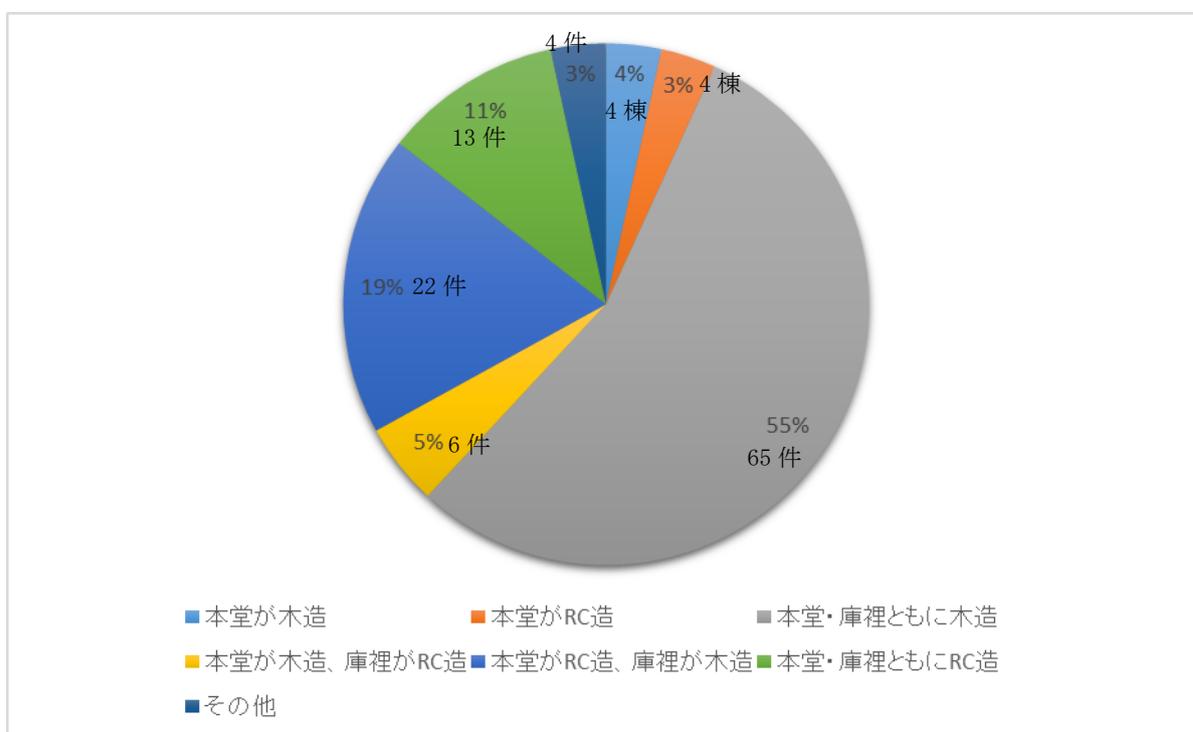
図1-5 本堂・庫裡 構造材別割合

木造78棟、RC造40棟であった。木造の寺院のほうが多いことが明らかとなった。しかし、神社本殿でRC造が69棟中16棟(20%強)であったのに比べると、寺院ではほぼ3分の1である118棟中40棟(35%弱)であった。

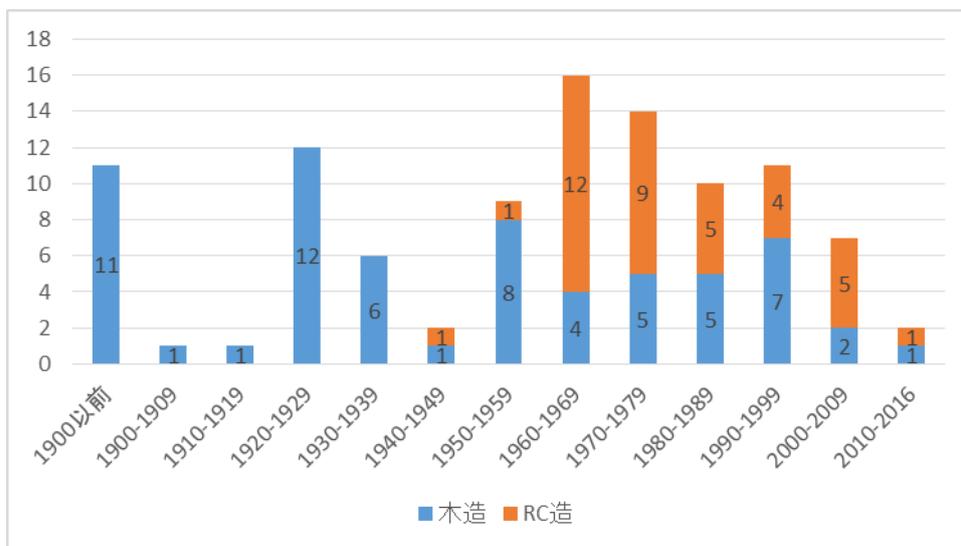
図1-6 本堂 建立年代分布

次に、西暦で建立年代を区切り、構造材別の棟数の内訳を本堂、庫裡別にグラフとした(図1-6、図1-7)。このうち、建立された棟数が最も多いのは、本堂が神社同様1960年代で118棟中16棟、庫裡が1980年代で88棟中13棟であった。

構造材別にみると、RC造の本堂が1960年代で16棟中12棟と急増し、以降一定数新築されていることが明らかとなった。

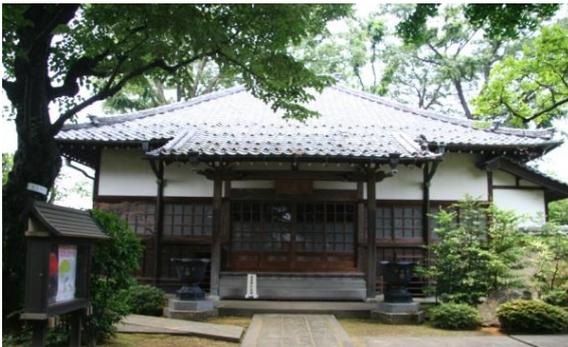
図3-1 浄光寺本堂

6間×5間 間口2間
寄棟瓦葺き 向縫破風 向拝2間
向拝柱上に木鼻がつく。正面間口は、4枚引き戸になっている。
昭和28年に茅葺きから瓦葺きへ変更した。

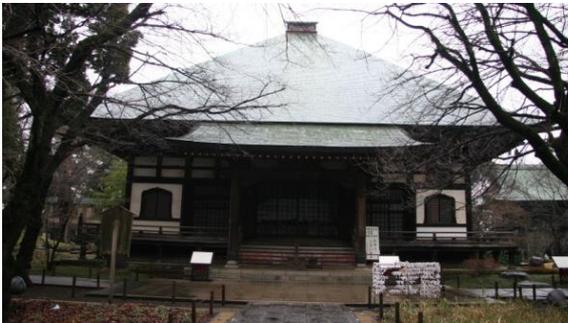
図3-2 浄真寺本堂

6間×5間 間口3間
寄棟銅板葺き 軒庇 向拝3間
向拝柱上部には、象鼻が側面につき、虹梁でつながる。中備は彫り物で、平三斗が桁を支える。側柱とは海老虹梁でつながれている。擬宝珠高欄が正面から両側面に廻っている。

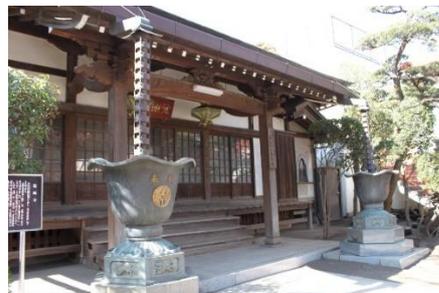
図3-4 覚願寺 本堂向拝

6間×5間 間口2間 寄棟銅板葺き 向継破風 向拝2間

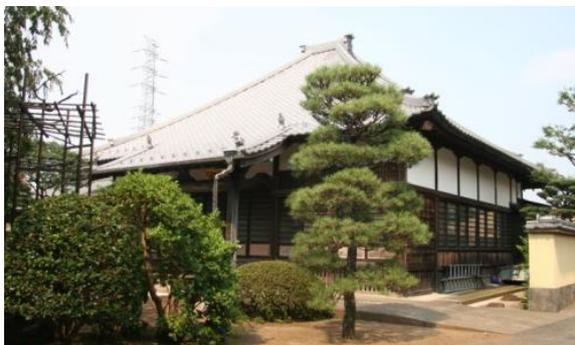
図3-8 宝寿院本堂

6間×6間 間口6間
寄棟瓦葺き 向継破風 向拝2間
向拝柱上部に側面および正面に木鼻、中備に臺股、虹梁に絵様がつく。本堂との接続部は、海老虹梁がついている。

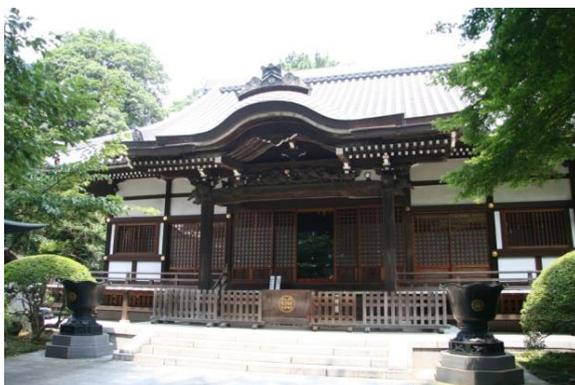
図3-9 永安寺本堂

6間×5間 間口2間
入母屋造り瓦葺き
銅板葺き軒唐破風 向拝2間
擬宝珠高欄が正面と左側面に廻る。
向拝上部には正面に獅子鼻、側面に獏鼻、虹梁の中備えには彫り物がつく。
昭和35年、平成12年に大改修を行った。昭和57年の総合調査における報告書と比べると、正面両脇の火灯窓が現況は格子窓に変更されている²⁾。

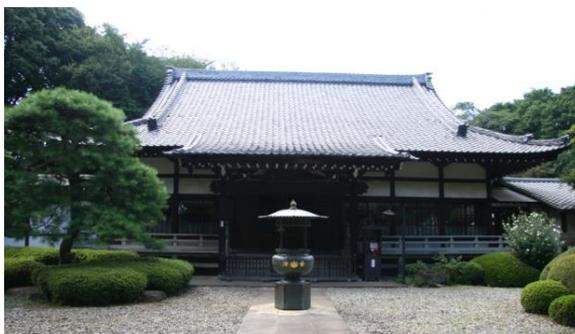
図3-10 勝光院本堂

8間×6間 間口2間
入母屋造り瓦葺き 向継破風 向拝2間
向拝が中央より左へ寄っている。側面に獅子鼻がつき、虹梁でつなぐ。上部には皿斗、出組、枳肘木がのり、手挟と桁を支える。側柱とは海老虹梁でつながっている。
昭和29年に寄棟茅葺きから瓦葺きへ葺き替えられた。

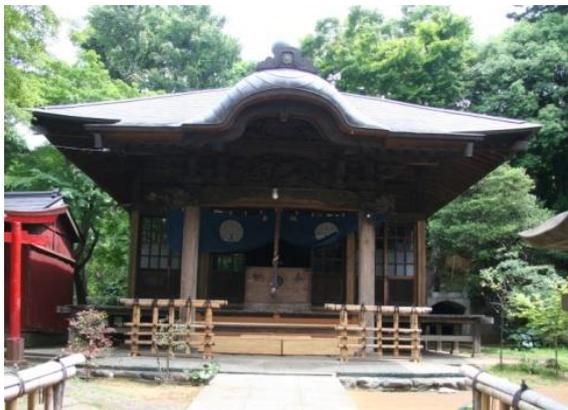
図3-14 喜多見不動堂 本堂

4間×3間 間口4間
寄棟銅板葺き 軒唐破風 向拝2間
正面と両側面に濡れ縁が廻る。
側面に獅子鼻が、中央に龍の彫り物がついている。

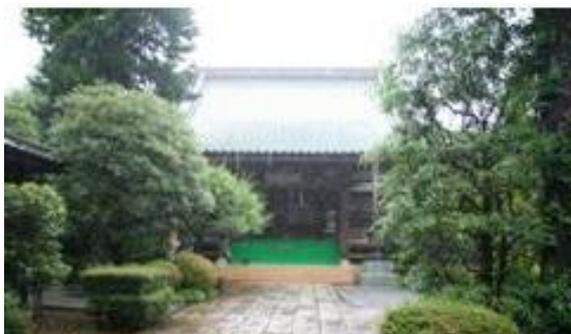
図3-20 西澄寺本堂

6間×6間 間口2間
入母屋瓦葺き 向継破風 向拝2間
向拝虹梁に彫り物があり、柱上には正面に獅子鼻、側面に象鼻がつく。
擬宝珠高欄が廻っている。

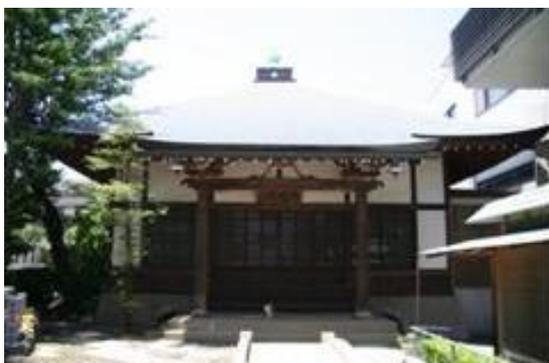
図3-21 感応寺本堂

5間×5間 間口4間
宝形銅板葺き 向継破風 向拝2間
向拝柱上に平三斗、側面に象型の頭貫木鼻がつく。基壇が亀腹になっている。
向拝虹梁の中備は臺股である。

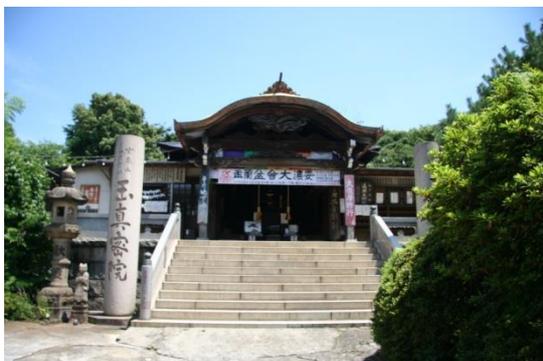
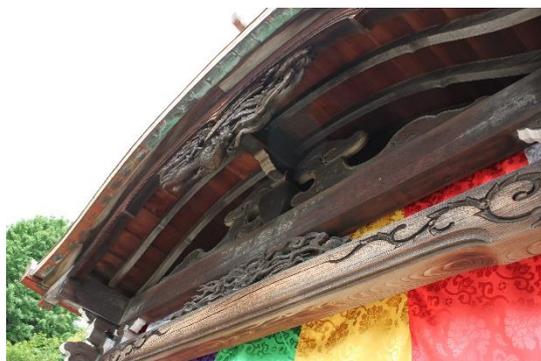
図3-23 玉真密院本堂

6間×6間 間口4間 宝形銅板葺き 向唐破風 向拝3間
昭和9年にRC造で地下仏殿を建て、現在の形になった。
お堂の柱に沿うように、向拝柱とつながる側柱が立っている。向拝柱上部には、正面および側面に木鼻、出三斗がつく。二重虹梁となっており、中備は、それぞれ1段目が波、2段目が臺股となっている。

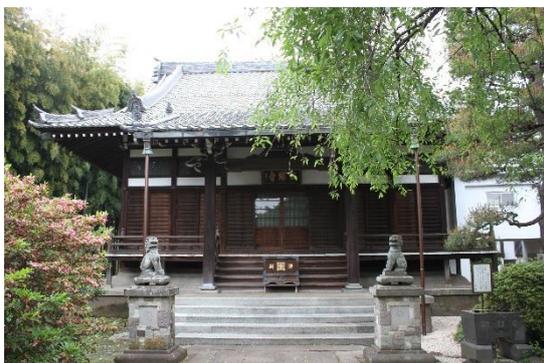
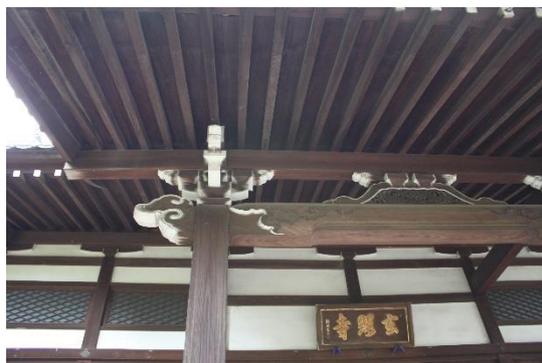
図3-31 玄照寺本堂

7間×5間 間口7間 入母屋瓦葺き 向縫破風 向拝3間
擬宝珠高欄が正面と右側面に廻る。向拝柱上部には、側面に木鼻、皿斗付出三斗がつく。
虹梁の中備は臺股である。側柱からは、梁でつながれている。

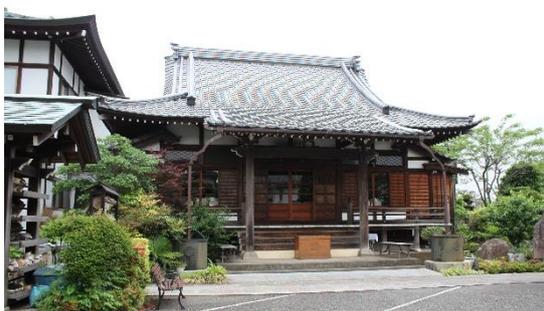
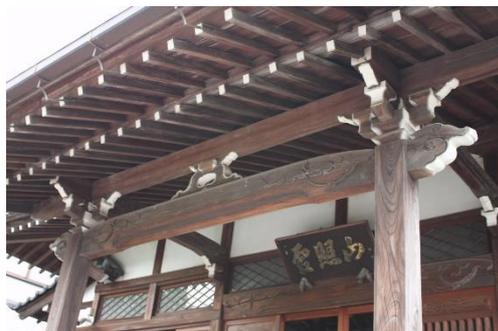
図3-33 専光寺本堂

6間×6間 間口6間 入母屋瓦葺き 向継破風 向拝2間
 正面に擬宝珠付高欄が、向拝柱上部には側面に木鼻、皿斗付出三斗がつく。虹梁の中備は、
 墓股である。側柱からは、梁でつながれている。

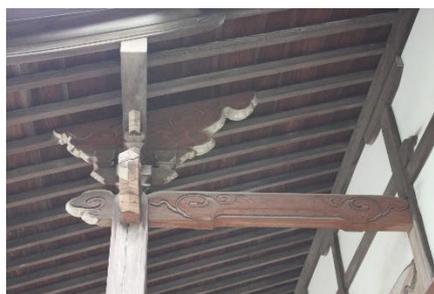
図3-40 宗福寺本堂

6間×5間 間口2間 入母屋瓦葺き 向縫破風 向拝2間

同年に築地より移転した。向拝柱上部には、正面と側面に木鼻がつく。出三斗がのり、手挟と桁を支える。虹梁の中備には墓股がつく。側柱から絵様の彫られた桁で繋がっている。

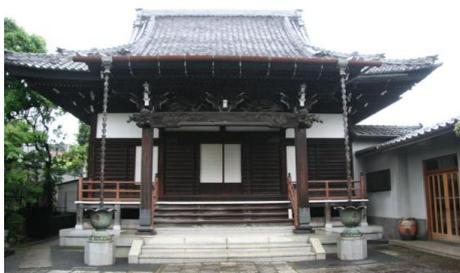
図3-41 正蓮寺本堂

6間×5間 間口6間
入母屋瓦葺き 向縫破風 向拝2間
擬宝珠高欄が正面につく。

向拝柱上部には、側面に象型木鼻、正面に獅子型木鼻が配され、虹梁に彫刻が施されている。

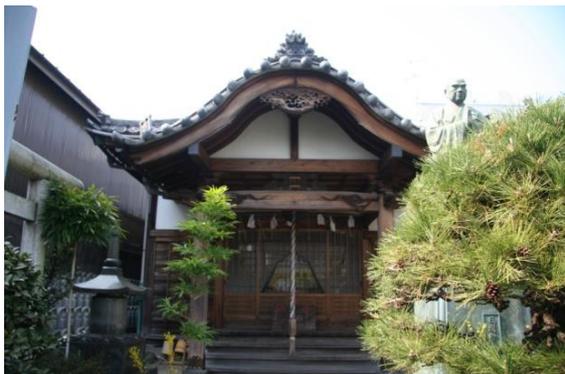
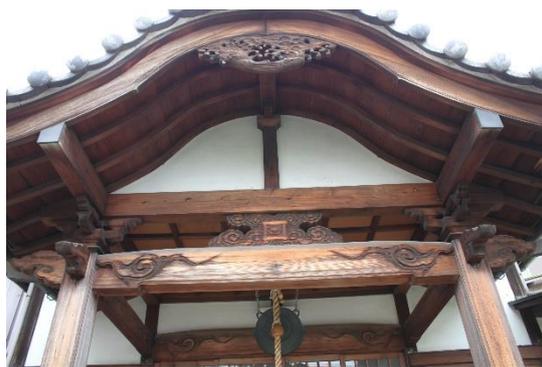
図3-48 妙光寺本堂

5間×4間 間口2間 入母屋瓦葺き 向唐破風 向拝2間
虹梁に絵様、懸魚に彫り物がつく。向拝柱上部には、正面と側面に木鼻、出三斗がつき、虹梁の中備は、藁股である。

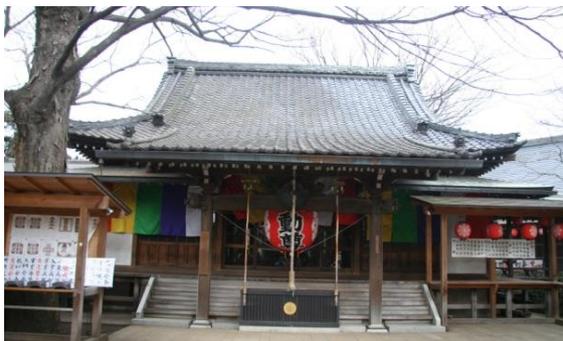
図3-50 等々力不動尊本堂

4間×4間 間口4間
入母屋瓦葺き 向縫破風 向拝2間
濡れ縁と下屋庇が廻っている。
向拝柱の上部には、木鼻がつき、皿斗付出
三斗が桁を支える。
木鼻は、側面から正面に向かって振り返っ
ている龍の彫刻である。

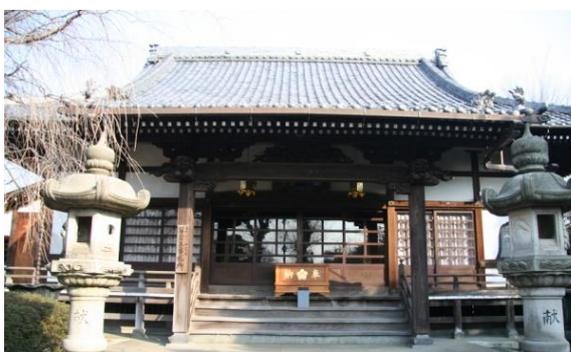
図3-51 金剛寺本堂

6間×4間 間口4間
入母屋瓦葺き 向縫破風 向拝2間
擬宝珠高欄が正面と両側面につく。
向拝柱正面に獅子、側面には猿の木鼻があ
る。虹梁の中備は、彫り物である。

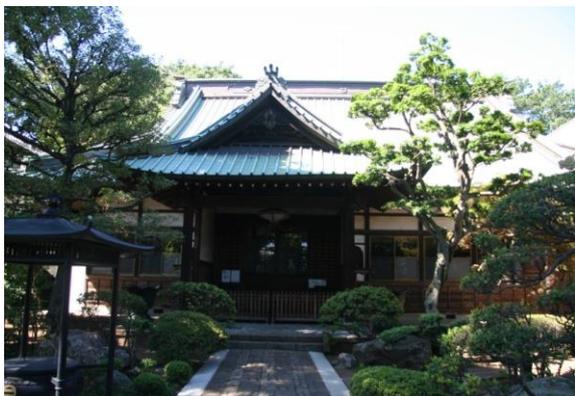
図3-53 常徳院本堂

6間×6間 間口2間
入母屋瓦葺き 向千鳥破風 向拝2間
向拝は、左側に寄っている。
向拝柱の上部には、側面に木鼻、皿斗付出
三斗がつき、虹梁の中備に龍の彫り物がお
かれる。

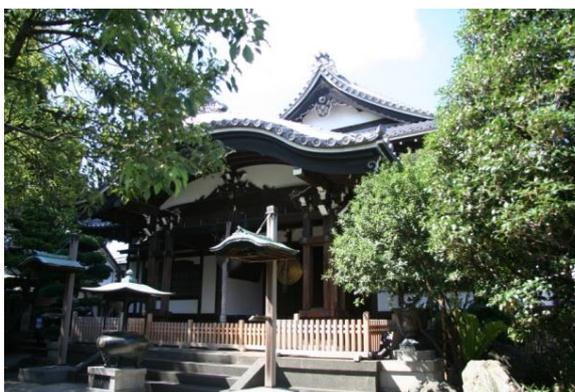
図3-54 三界寺本堂

6間×5間 間口2間
入母屋瓦葺き 向唐破風 向拝2間
三向拝になっている。
向拝上部には正面と側面に木鼻がつき、虹
梁の中備は臺股である。

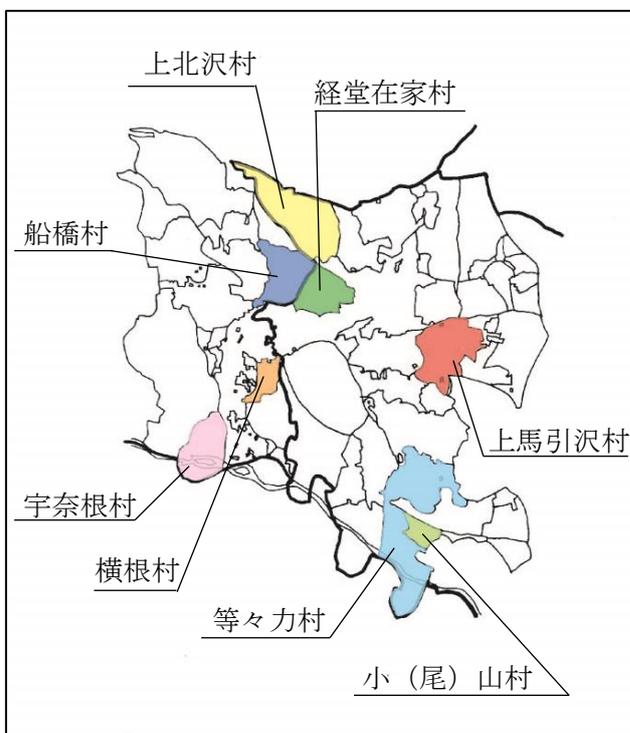
図4-1 大工の分布 [幕末の42ヶ村³⁾]

図4-1は、確認された旧住所を幕末の42ヶ村の区域へ書き込んだものである。太線は、郡境界線を示す。多摩川を挟んだ地域では、現在の川崎市と郡境界がまたがる村があった。

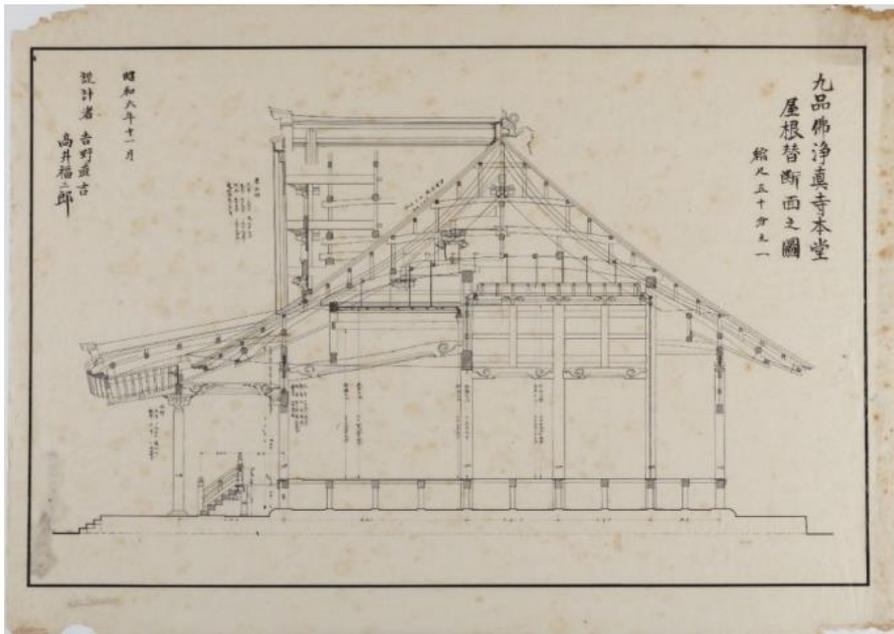
図5-2 九品仏浄真寺本堂屋根替断面之図

図5-2「九品仏浄真寺本堂屋根替断面之図」は、入母屋造り瓦葺き屋根で、向唐破風となっている。このことから、昭和6、7（1931、2）年には、既に本堂屋根の茅葺きを葺き替える際に、瓦葺きにする計画があったことが分かった。

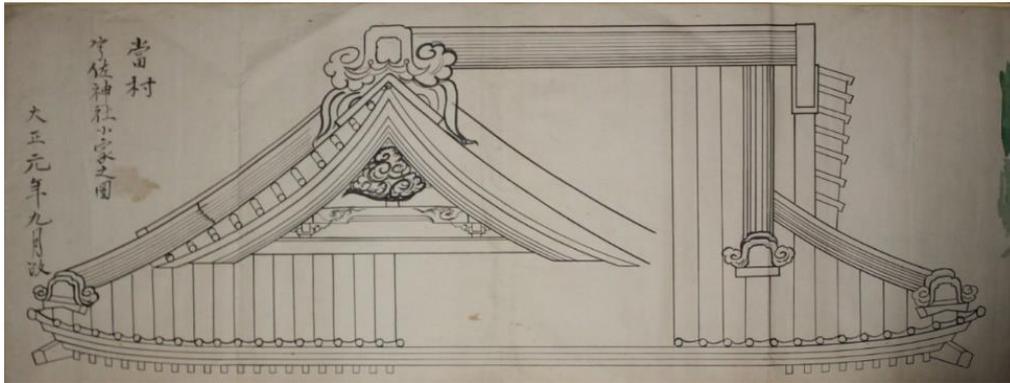
図5-16 宇佐神社小家之図

大正元（1911）年の「宇佐神社小家之圖」は、正面半分と側面の入母屋造り葺瓦葺き屋根が書かれている（図5-16）。側面破風には懸魚がつき、入母屋破風内の虹梁に彫刻が見られる。

図面と現状を比較すると、図面には「大正元年」と建立年代よりも以前の年号が書かれており、向縫破風の表現がなく、破風内の束と鬼瓦の意匠に違いが見られる。しかし、千鳥破風の上に葺かれる掛瓦の枚数が同じであり、破風内部の懸魚と虹梁に類似点が認められることから、同図面は当該社殿の屋根工事で使用する図面として書かれたと推察する。

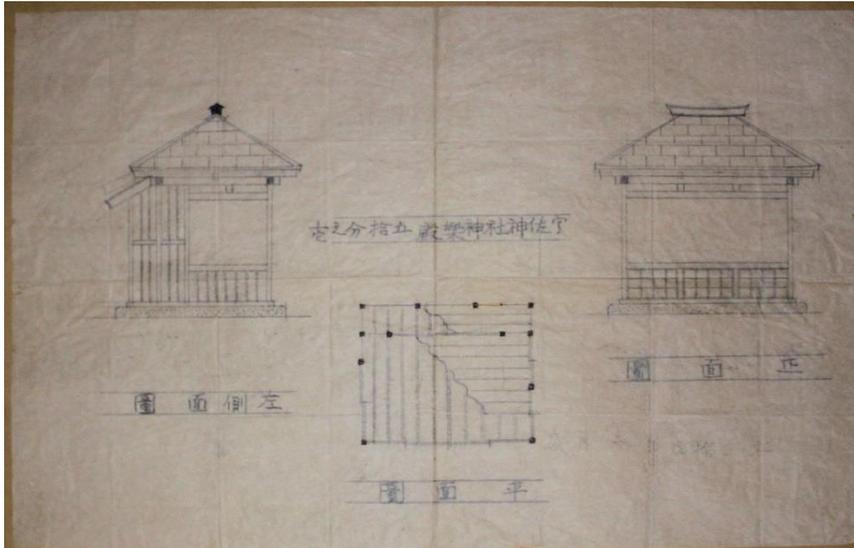
図5-19 宇佐神社神楽殿「壺之分捨五殿樂神社神佐宇」の文字が見える。

神楽殿の図面には、大正15（1926）年のものが2枚存在する（表5-13）。「宇佐神社神楽殿」（図5-19・以下「神楽殿」）には平面図、正面図、左側面図の3種類の図面が書かれている。「宇佐神社神楽殿新築圖」（図5-20・以下「新築圖」）には正面図、左側面、平面図、小屋地廻伏の4種類の図面が書かれている。いずれも舞場は2間×3間寄棟造り銅板葺きで、背面には半間の裏廊下がつき下屋がかかる¹²⁾。「新築圖」は、柱間から30分の1の図面と考えられる。

2枚の図面は、平面規模は同一で、屋根は寄棟造り一文字銅板葺き、壁は下見板張りとして書かれている。しかし、立面規模や基礎部分、細部には違いが見られる。「神楽殿」では、軒先に鼻隠しがつき、屋根仕上げの銅板は5段で葺かれている。敷居下の押縁下見板は、3枚の下見板を1間ごとに3本の押縁で納められている。正面鴨居上には1間ごとに束が立っている。基礎部分は亀腹になっている。一方「新築図」は、軒先の鼻隠しがなく垂木木口が表しになり、屋根仕上げの銅板は6段で葺かれている。正面鴨居上の中央には臺股があり、押縁下見板は3枚の下見板を1間に5本の押縁で納め、基礎部分は基壇であ

神楽殿の建立年代については、図面の記載年代に従えば、大正末期である。戦後に大きな増改築を行っている。現状との比較では、鼻隠しの存在、下見板の意匠、正面鴨居上における束の本数が同一であることなど「神楽殿」との類似点が多く見られた。つまり、図面は同時期に書かれ、「神楽殿」と「新築圖」の2枚が同時に存在したと考えられる。図面が2枚存在するのは選択枝のためであり、「新築圖」は元々図面名や部屋名は書かれておらず、後年忘備のために正吾が書き加えたと推測される。

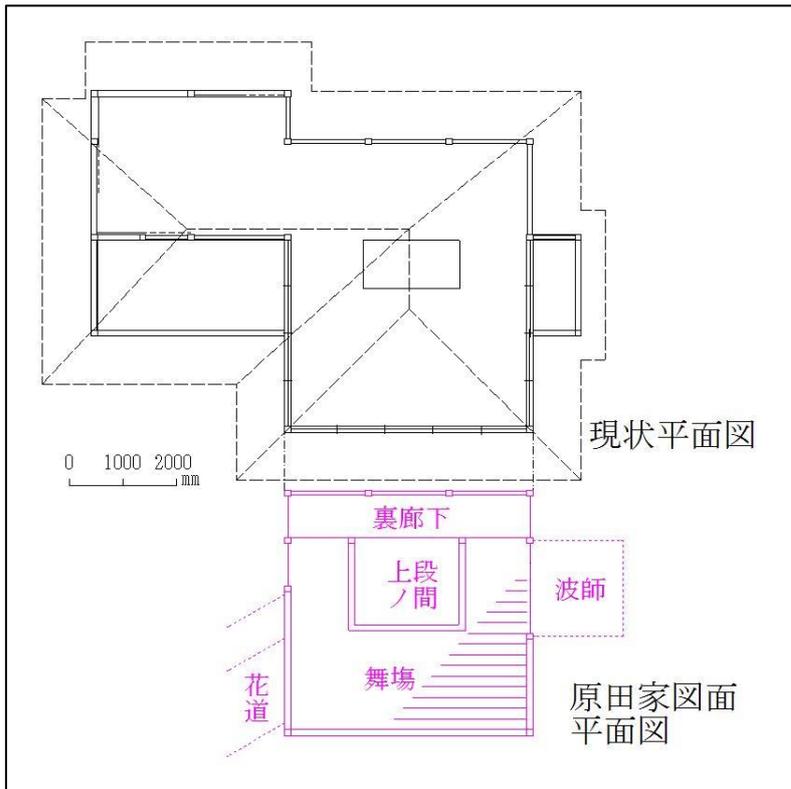
図5-23 宇佐神社神楽殿 比較図面

次に、図面と現状を比較する。比較図面では、黒線が現況、朱線が図面を示す。屋根仕上げは銅板葺きが瓦棒葺きに、基礎部は布基礎に変更されている。軒下部分並びに下見板張りには類似点が見られた。また、図5-23において、平面図における検討を行った。現状を黒線で、図面から読み取った情報を朱線で示している。図面では点線表記により仮設と思われる花道が、現状では下手に梁間1間×桁行2間にもものが裏廊下と接続して常設されている。

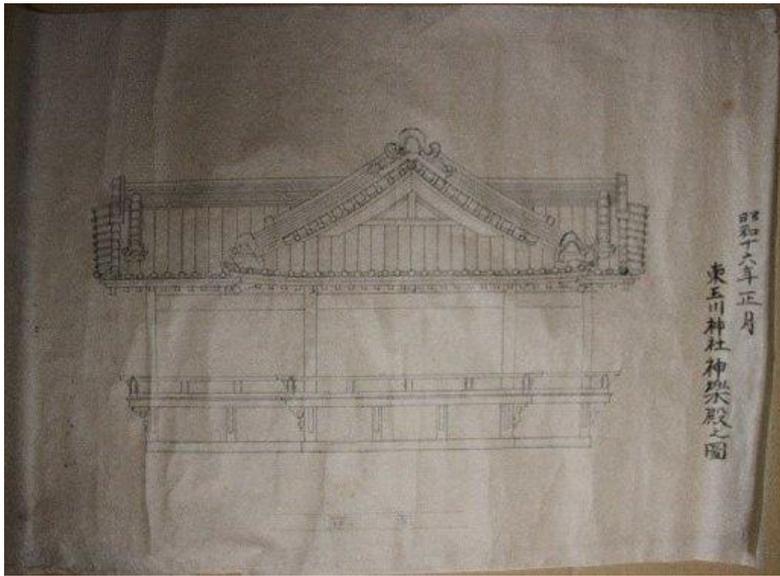
図5-33 東玉川神社神楽殿之図

神楽殿の図面は、正面図1枚と平面図と右側面が両面に書かれた1枚がある（図5-33）。ともに、縮尺は明記されていないが柱間の寸法より30分の1と推測する。「舞場」は梁間2間半×桁行2間半で、下手に梁間1間半×桁行2間の「花道」と「廊下」が、上手に梁間1間×桁行1間半の「波師」がつき、舞場裏手に梁間1間×桁行3間の「楽屋」がある。内部中央に3畳ほどの「上段間」があり、背面に3枚の戸がつく。舞場は入母屋造り瓦葺きで、両翼に切妻造り瓦葺きの屋根がつく。裏手は片流れ瓦葺きの下屋となっている。舞場は正面側から両側面の中央部まで跳ね高欄付きの切り目縁がめぐり、正面図では梁の彫刻や縁下の柱と束ごとに持送板が見られる。

図面作成年代は、昭和12（1937）年にはじまった日中戦争のさなかであり、昭和14（1939）年には建築用資材の入手難から木造建物建築統制規制が施行され、価格等統制令が発令された。これらの時局を考慮すると図面通りの神楽殿を建てず、計画だけが行われた可能性も大きい。

聞き取りの建立年代から、現在の神楽殿建立に関わったのは、3代目の正吾である。正面間口、桁行の規模が現状と図面と同じであることから、正吾は武七が残した昭和16（1941）年の図面を参考にしたものと推測される。

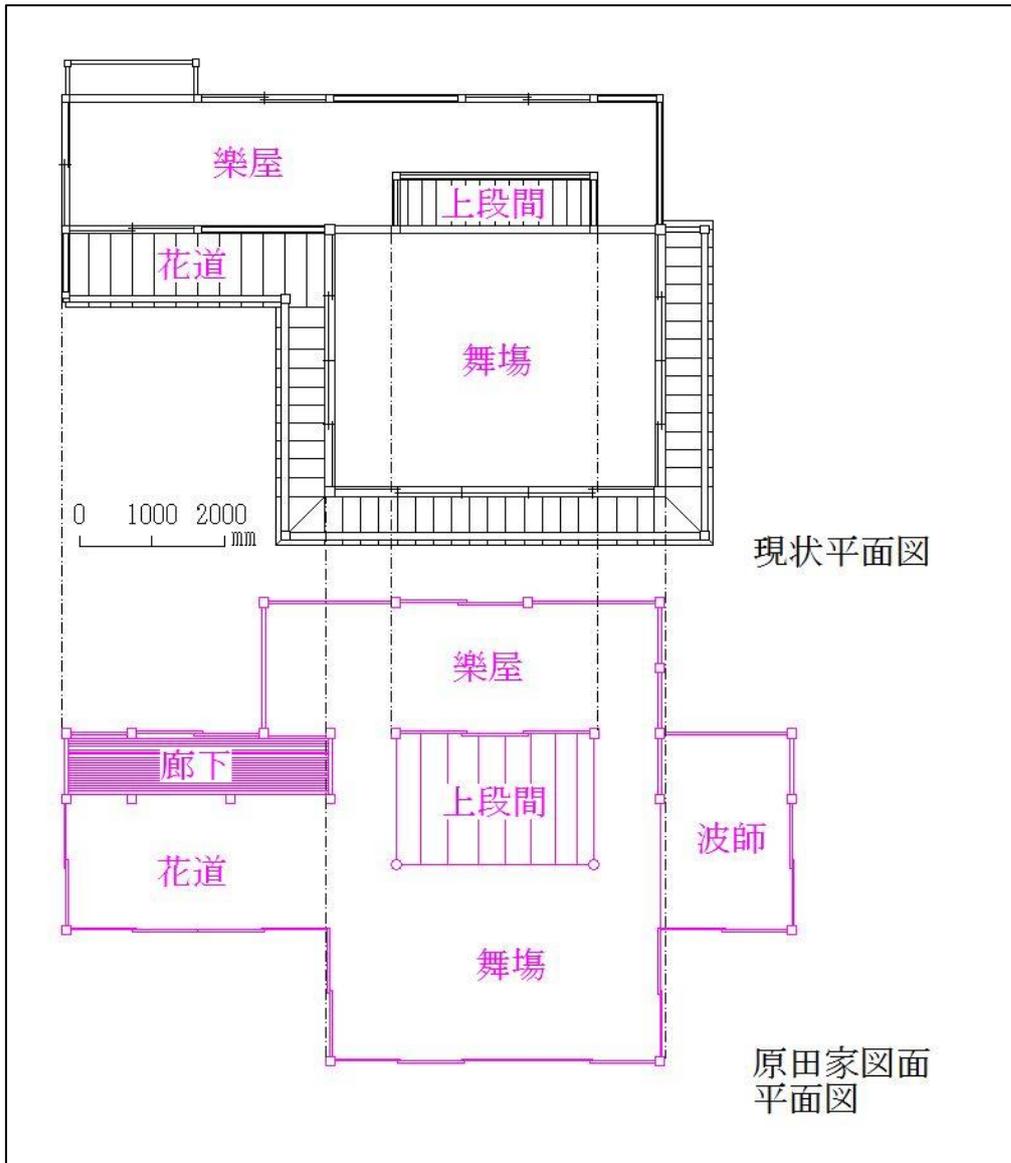
図5-34 東玉川神社神楽殿 比較図面

現状と図面を比較する。比較図面は、宇佐神社同様に、黒線が現況を、朱線が図面を示す。まず、現状は切妻造りに対して、図面は入母屋造りである。また、現状の平面では、図面よりも上段間と花道が小さく、舞場が大きく、樂屋と廊下が一体化し、波師がなくなっている（図5-34）。これらの違いが見られるが、鴨居の彫り物や縁下の持送板が類似しており、舞場の正面間口と波師を除いた桁行の規模が同じである。
